Der Istruper Bach (Hainbach) – Vorflutgraben oder Fließgewässer ?

Naturschutz war der Vorreiter – Wasserwirtschaft trotz Zielplanung außer Tritt

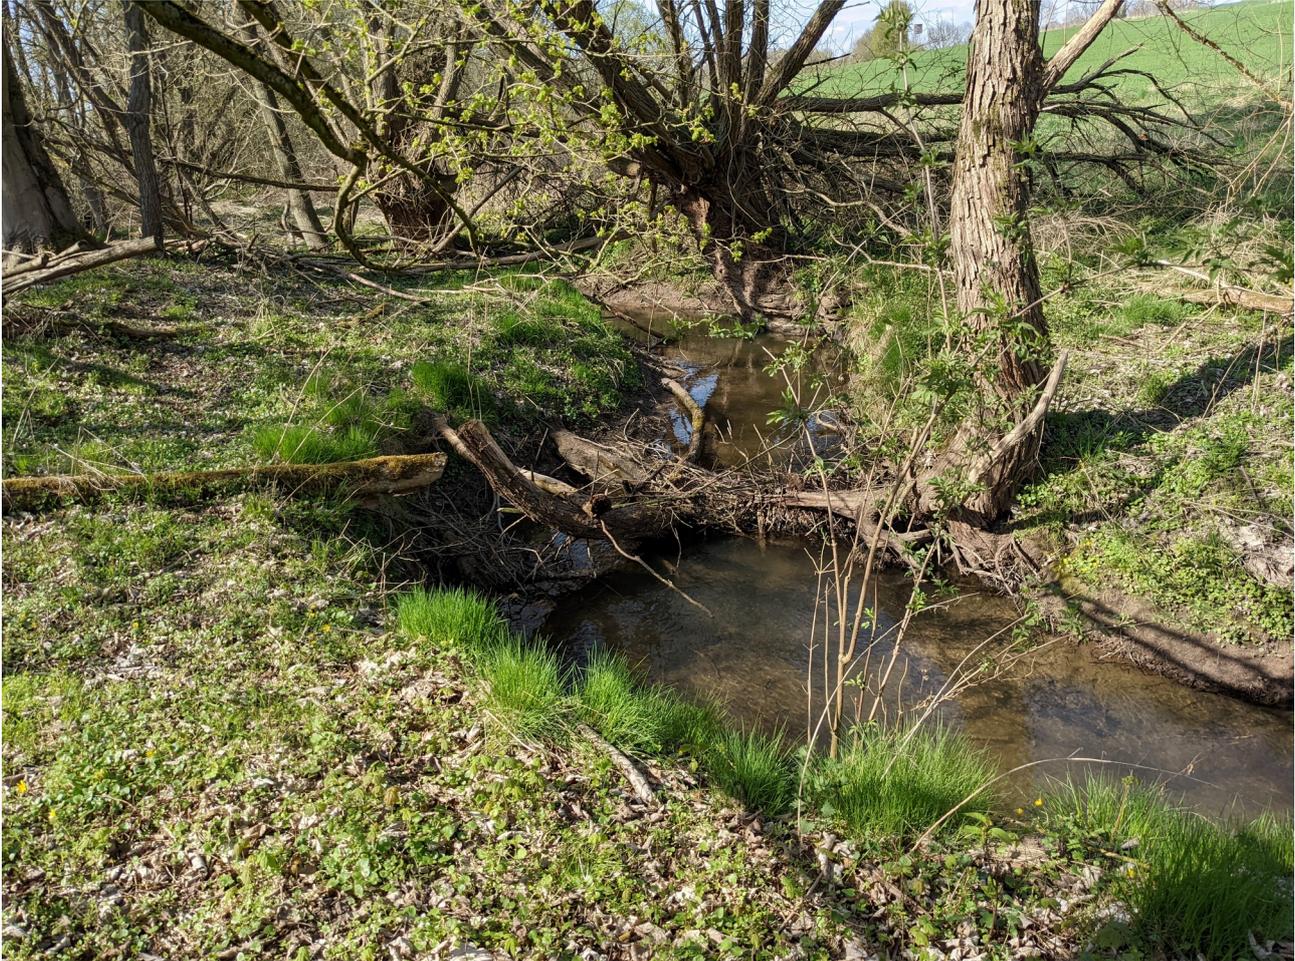
Abb.1: Strukturvielfalt des Istruper Baches im Naturschutzgebiet

Bach als entwicklungsfähiges Schutzgebiet im Auge, das sich für die Biotopvernetzung besonders unter Gesichtspunkten des Vogelschutzes anbot. Dazu wurden Fördermöglichkeiten für den Flächenerwerb genutzt. Letztlich konnten auf einer Gesamtfläche von 17 ha zahlreiche Teiche und Schlänken angelegt werden, womit zugleich der Nutzungsdruck auf die Fließgewässer zurückging. Das Titelbild (Abb. 1) gibt einen Eindruck von der heutigen Vielfalt der Gewässerstrukturen, die sich dadurch entwickeln konnte.

Auf dem 1 km langen Unterlauf des Istruper Baches vor dessen Mündung in den Königsbach war der Erfolg bei der Gewässerstrukturkartierung 2012, die hydromorphologische Daten zur zielgerechten Umsetzung der WRRL liefern sollte, deutlich sichtbar. Hier zeigte sich ein erheblicher Gewässerabschnitt als nur noch mäßig verändert, einer Ausprägung wie sie bis heute oberhalb dieses Gebietes nicht anzutreffen ist.

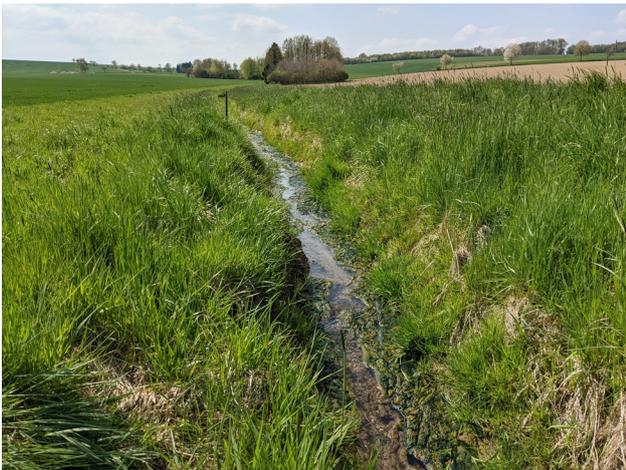
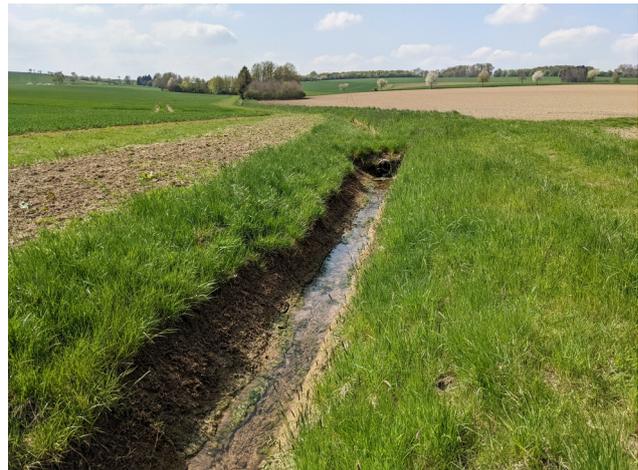
Ende April 2022 bot der Istruper Bach in seinem Oberlauf ein erschreckendes Bild. Unbeschattet und total überdüngt musste er wohl wieder mal geräumt werden, wie die nachfolgenden Bilder belegen.

Abb. 2: Istruper Bach Oberlauf April 2022

Abb. 3: Istruper Bach Oberlauf April 2022

Die beiden Aufnahmen stammen vom gleichen Tage in etwa 100 m Abstand gegen die Fließrichtung. Im weiteren Verlauf des Baches zeigte sich das ganze Ausmaß der Unterhaltung.

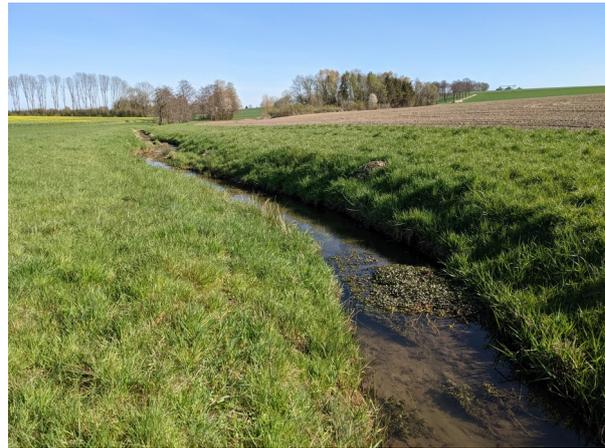
Abb. 4: Mittellauf des Istruper Baches vor der Räumung

Die Gewässerunterhaltung wird dementsprechend und althergebracht mit massivem maschinellen Einsatz als Grabenräumung praktiziert. Abb. 4 zeigt die Situation am Istruper Bach am 18. April 2022 bei Station 5.2 in Fließrichtung. Wenige Tage später sah es dort so aus, wie die Abb. 5 am 27. April 2022 belegt. Von einer angepassten, an dem Umweltziel der WRRL orientierten Gewässerunterhaltung kann hier wohl nicht die Rede sein. Symbolträchtig ersticken die zuvor üppigen Bestände der Bachbunge jetzt im austrocknenden Schlamm am Bachufer.

Der Rat der Stadt Blomberg hat am 4. Juli 2012 den Umsetzungsfahrplan „Strahlwirkungskonzeption Emmer“ als verbindliches Handlungskonzept beschlossen. Dort ist auch der Istruper Bach enthalten. In dem in den Abb. 4 und 5 abgebildeten Abschnitt ist eine ökologisch verträgliche Gewässerunterhaltung (km 5,08 – 5,68) vorgesehen. Da der eingeplante Uferstreifen mit Gehölzsaum bis heute fehlt, blieb auch diese Art der Gewässerunterhaltung auf der Strecke.

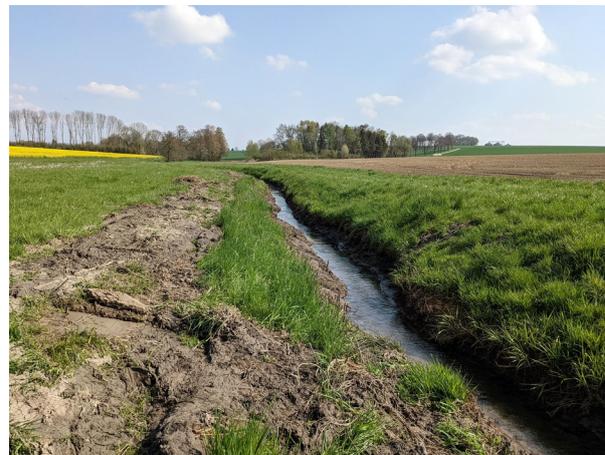
Abb. 5: Mittellauf des Istruper Baches nach der Räumung

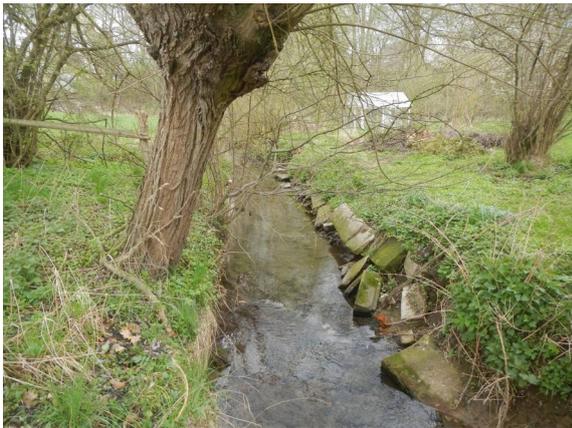
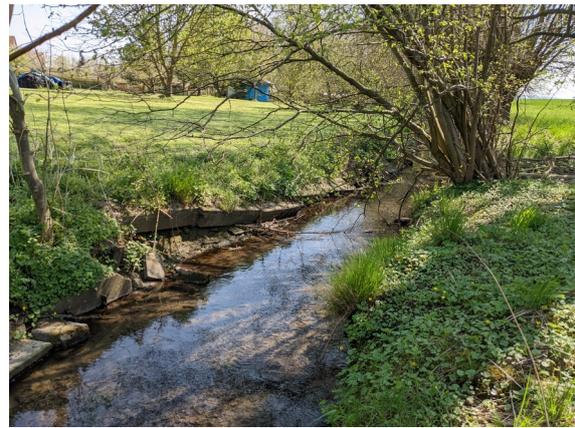
Abb. 6: Uferverbau 2012 gegen die Fließrichtung

Abb. 7: Uferverbau 2022 in Fließrichtung

So ist es beispielsweise bei dem wilden Uferverbau im siedlungsnahen Bereich von Istrup, wie ihn die Abb. 6 und 7 zeigen, weiterhin geblieben. Punktuell gibt es aber auch im Unterlauf neue Beeinträchtigungen, wie in der Bildserie 2022 der Bildwanderung bei Station 0.5 zu sehen ist.
